A Gestão de Crise no Incidente do Mineroduto Minas Rio: Um Estudo de Caso na Mineração

Alan Queiroz Burdin

Anglo American Brasil S.A

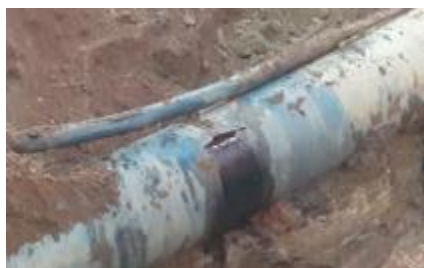
O incidente do mineroduto Minas Rio, quilômetro 247, em São Antônio do Grama, Minas Gerais, foi causado por uma perda incontrolável de contenção primária, em dois eventos independentes, porém, ambos com a mesma falha, no mesmo lote de produção de tubos, do mesmo fabricante. Surgimento de uma trinca, cujo mecanismo de propagação foi fadiga por corrosão interna.

Fig.1 – Tubo do 1º incidente do mineroduto

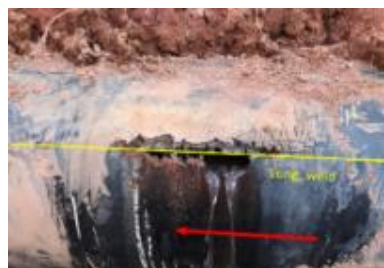
Fig.2 – Tubo do 1º incidente do mineroduto

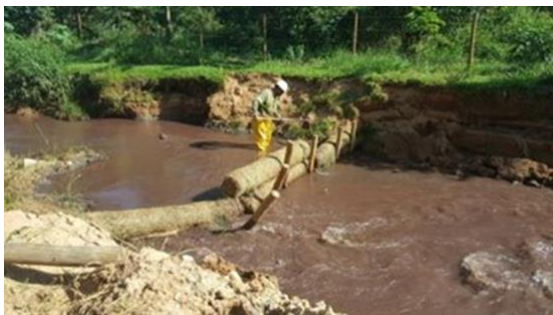
**Fig. 4** – Barreiras com elemento filtrante

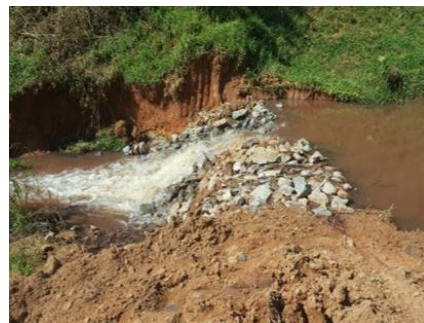
**Fig. 5** – Barreiras com pedras de mão e saco solo

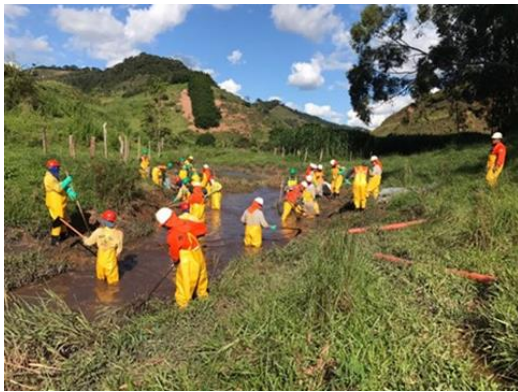
Fig. 6 – Remoção e limpeza manual

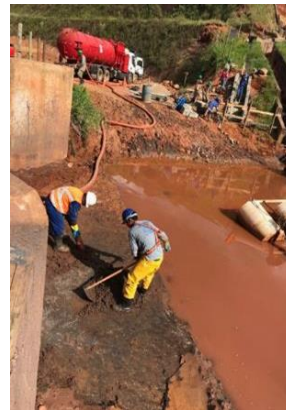
Fig. 7 – Remoção e limpeza com caminhão hidro-vácuo

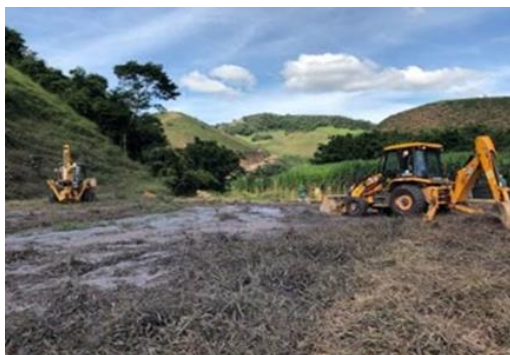
Fig. 8 – Remoção mecanizada em terreno

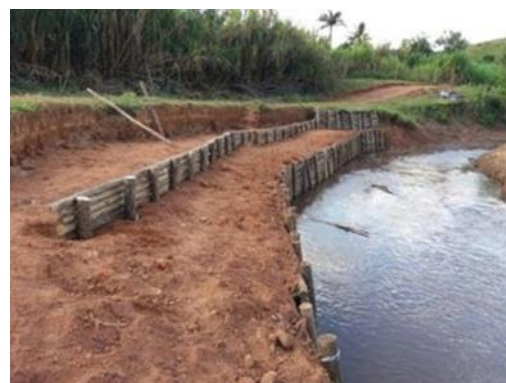
Fig. 9 – Sistemas de controle de erosão

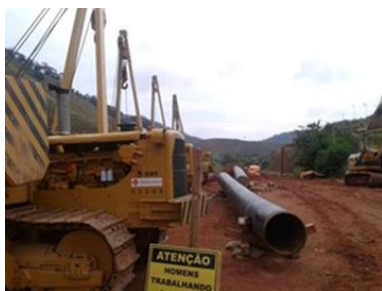
Fig. 12 – Substituição da linha tronco-4 quilômetros

- **Julho de 2018** – início do processo de flushing e inspeção do mineroduto por PIG's.
- **Setembro de 2018** – início da substituição de 4 quilômetros de linha tronco do mineroduto a partir da Estação de bombas 2.
- **Novembro de 2018** – início do reparo nas tubulações da linha tronco do mineroduto, compreendendo 28 trechos reparados.
- **Dezembro de 2018** – finalização das obras de substituição dos 4 quilômetros e dos reparos nos 28 trechos do mineroduto. Inspeção final por PIG's e retorno das operações.

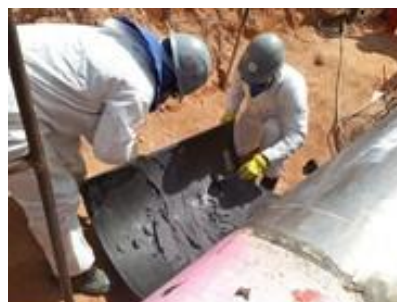
Fig. 13 – Instalação de dupla calha

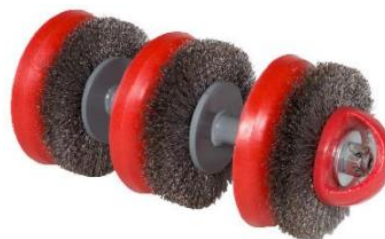
Fig. 15 – PIG de Limpeza

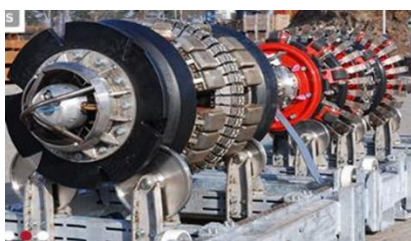
Fig. 16 – PIG de inspeção por ultrassom

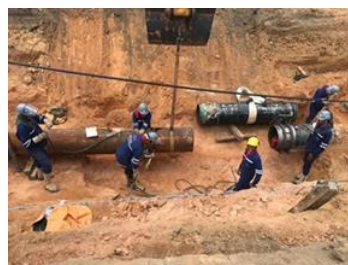
Fig. 17 – Substituição de tubo

- **Reparo:** Substituição do tubo danificado e respectiva inspeção
- **Limpeza:** bombeamento de água para limpeza do mineroduto
- **Inspeção:** Execução de inspeções por PIG's, aberturas de vala e inspeção por ultrasson *in loco*
- **Inspeção:** Lançamento de PIG's para verificação Final da integridade dos 529 km mineroduto

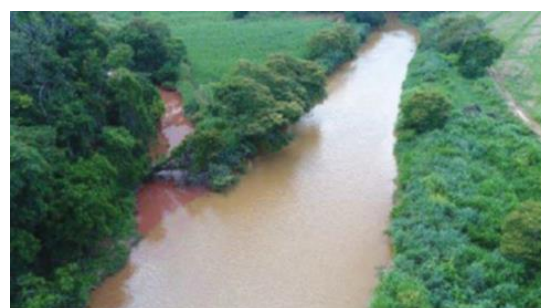
Fig. 19 – Confluência entre o Ribeirão Santo Antônio com o Rio Casca, em 30 de março de 2018.

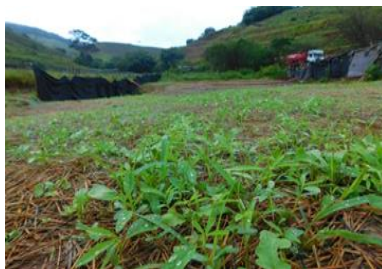
Fig. 24 – Hidrosseadura em áreas de preservação permanente

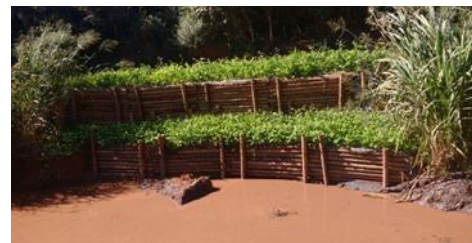
Fig. 25 – Controle de erosão método crib-wall

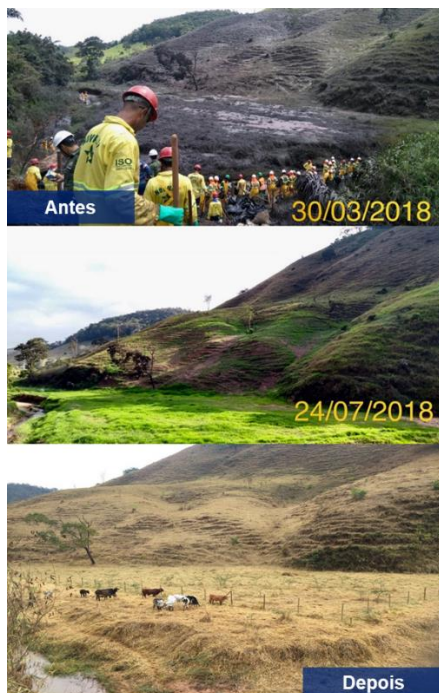
Fig. 26 – Fazenda impactada pelo 2º incidente

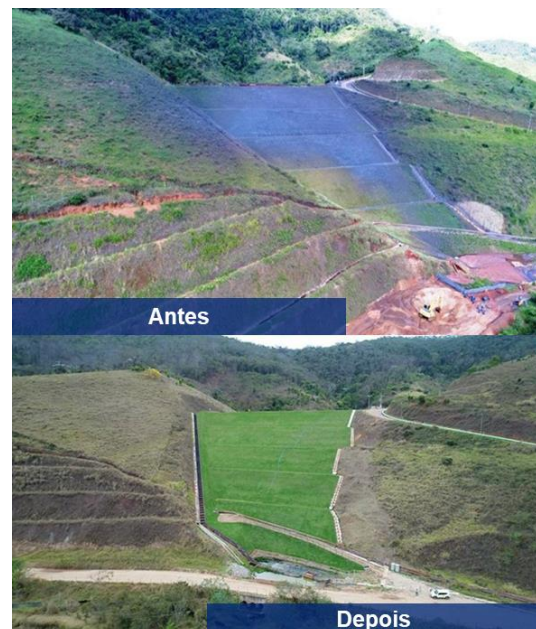
Fig. 29 – Local do 1º incidente – barragem de água
