## Aspecto Químico do Acidente no Porto de Tianjin/China, 12/08/2015

Jéssica de Sousa Teodosio, Maria Clara de Oliveira, Sthephanie Silva dos Santos Tavares e Whei Oh Lin.

Departamento de Engenharia Química e de Materiais. Pontifícia Universidade Católica do Rio de Janeiro.  
Rua Marquês de São Vicente, 225. Gávea – Rio de Janeiro, RJ. CEP 22430-060

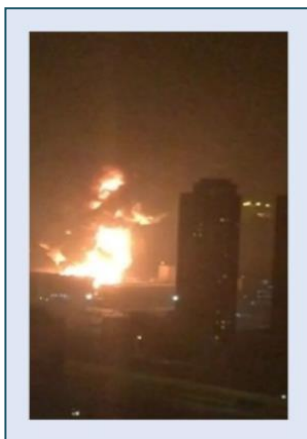
(a) Primeira explosão.

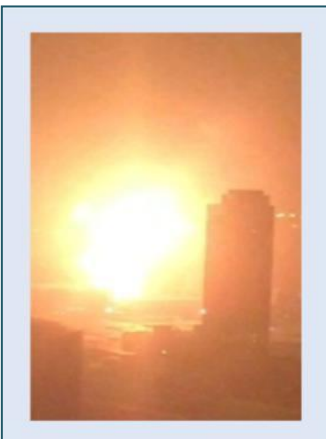
(b) Após cinco segundos, é possível identificar pela imagem a presença de inflamáveis líquidos e gasosos.

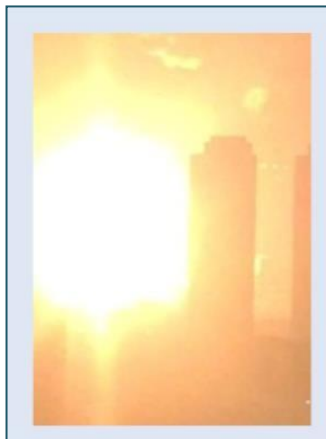
(c) Aos 7 segundos, houve uma explosão pequena. A forma da explosão sugere uma explosão de materiais gasosos.

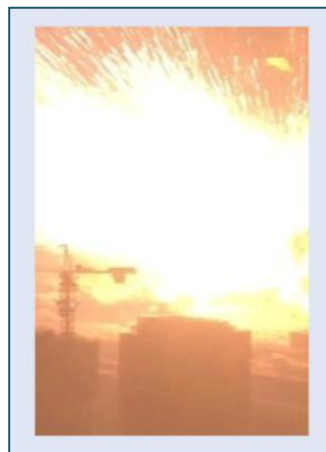
(e) Aos 31 segundos, a explosão do solo - é uma explosão com intensa radiação luminosa, gerando faíscas de fogo. As características da imagem indicam uma explosão clássica de um oxidante com redutor sólido, ou seja, uma explosão de explosivos sólidos.

Na Fig. 3(e) é possível distinguir faíscas projetadas no céu, semelhante ao efeito produzido por fogos de artifício, sugerindo a presença de explosivos sólidos. O nitrato de potássio é o agente oxidante da pólvora negra. A decomposição do nitrato em alta temperatura libera oxigênio, facilitando a combustão da pólvora, bem como a dos reagentes inflamáveis presentes no local. O nitrato de amônio é estável em temperatura ambiente, porém, na presença de calor, ele começa a se decompor e, na faixa de 260°C a 290°C, a sua decomposição é autossustentada e a reação se torna muito violenta, levando à sua explosão [10]. As faíscas de fogo aumentam com o tempo e a velocidade de fluxo dessas faíscas também aumenta, espalhando chamas para além do centro das bolas de fogo.

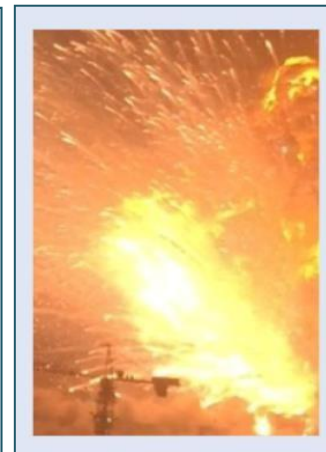
(f) Aos 33 segundos, aumento das faíscas de fogo assim como da velocidade do fluxo dessas faíscas. Os inflamáveis devem ter se dispersado e o fogo dos inflamáveis sólidos deve ter sofrido outras reações devido à alta temperatura.

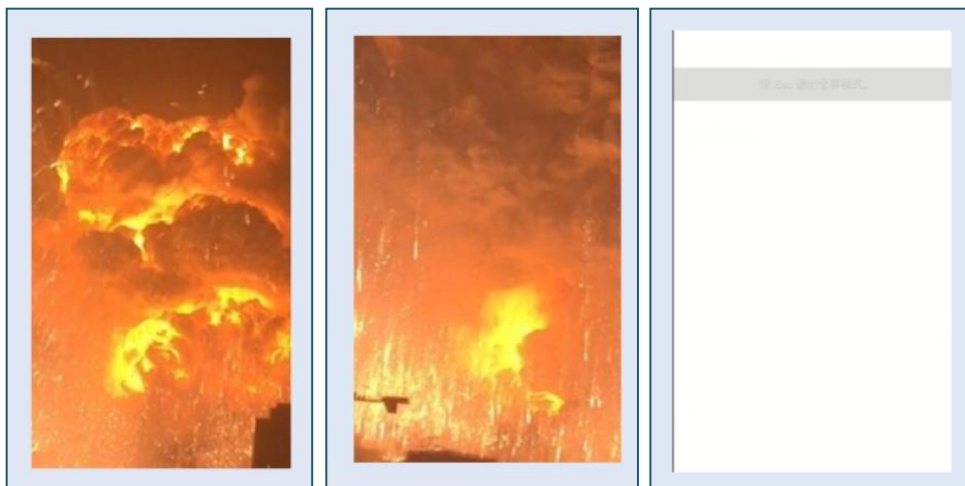
(g) Aos 35 segundos, houve a formação de bolas de fogo em forma de cogumelo, indicando uma explosão de origem de líquidos voláteis inflamáveis.

(h) Aos 41 segundos, as bolas de fogo se formam em cogumelo escuro, indicando que o processo de queima é mais violento do que a de gasolina. Os fatos sugerem que a explosão origina-se de uma grande mistura de materiais inflamáveis orgânicos.

(i) Aos 62 segundos, acontece a 2ª explosão com uma forte luminosidade. A temperatura do incidente alcançou acima de 3000°C que não é comum para uma explosão de uma bomba.

A Fig. 3(g) mostra bolas de fogo e a formação de nuvens em forma de cogumelo. A temperatura alta alcançada pela explosão aqueceu os gases, que sobem por estarem mais leves que o ar, carregando consigo cinzas (fuligem) e material particulado das estruturas destruídas. Ao chegar a uma altura onde a temperatura era mais baixa, a nuvem de gases e poeira se espalhou horizontalmente, criando o formato de cogumelo. As bolas de fogo arremessadas para cima e nuvens escuras observadas na Fig. 3(h) sugerem a presença/queima de combustíveis líquidos nesta fase da explosão. A fumaça preta é uma característica da combustão incompleta, pois a proporção entre oxigênio do ar/combustível neste momento não é estequiométrica, formando monóxido de carbono e fuligem. A alta temperatura local pode causar a vaporização dos combustíveis líquidos, aumentando a mistura inflamável naquele ambiente e ampliando as condições do

A Fig. 3(i) mostra a luminosidade intensa resultante da segunda explosão. Em altas temperaturas (550°C - 790°C), os nitratos alcançam o equilíbrio com seus sais nitritos. Com isso, libera-se mais oxidante – o oxigênio – no ambiente, tornando a situação ainda mais caótica. Assim, a queima do acetileno é muito mais agressiva, pois em combustão com o oxigênio puro, a temperatura de chama do acetileno pode chegar acima de 3.300 °C com facilidade [12]. Por isso, a Fig. 3(i) é comparável a uma chama oxiacetilênica neutra (Fig. 8 (b)), na qual a combustão completa se dá no topo do cone, onde a chama tem a temperatura mais alta e demonstra maior luminosidade.

Plasmas térmicos são formados quando a energia cinética das colisões entre as moléculas de um gás é tão grande que chega a ser suficiente para ionizá-lo. De modo geral, altos graus de ionização são obtidos em temperaturas acima de 20.000K [13]. Todavia, em temperaturas menores, é possível obter plasmas de gases parcialmente ionizados, por exemplo, com grau de ionização de 1%, chamados de plasma frio. Isto pode ter ocorrido na segunda grande explosão, como sugere a grande luminosidade observada na Fig. 3(i).

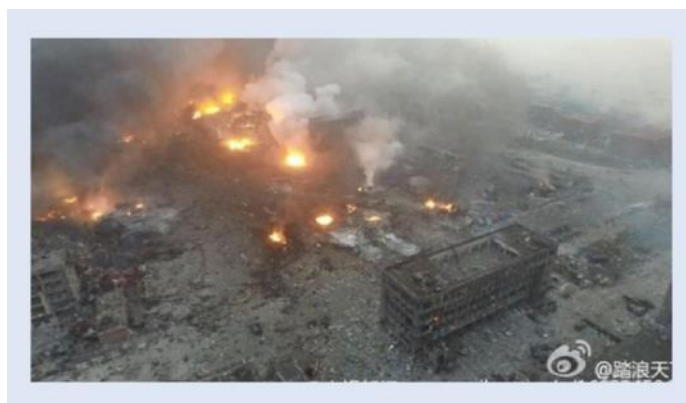
(j) Com o término das grandes explosões, parte do terreno afetado pelo acidente foi coberto por um pó branco.

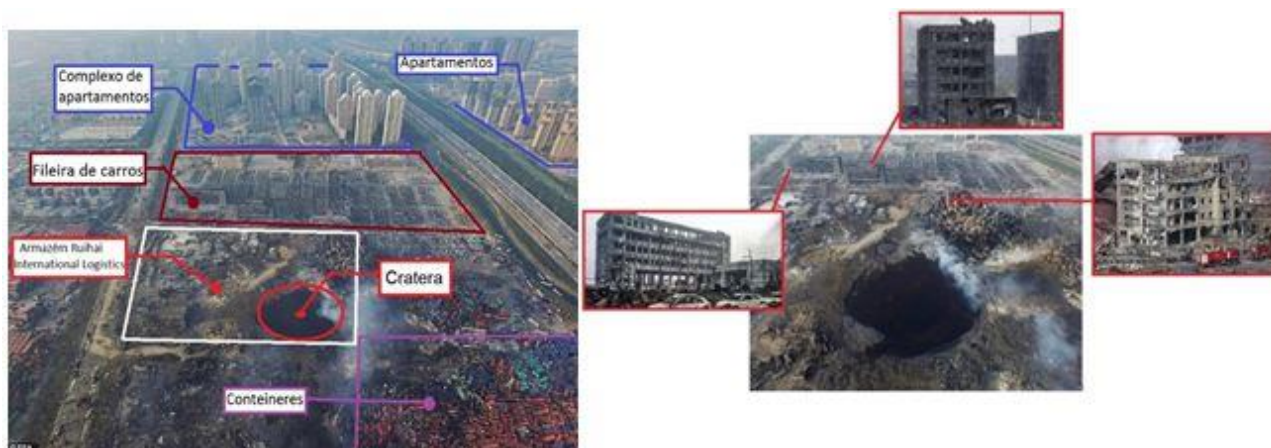
Figura 5 - (a) Localização do pátio de carros e do Complexo de apartamentos nas proximidades do *Ruihai International Logistics* após as explosões; (b) Identificação de edifícios administrativos danificados.  
Fonte: Daily Mail.

O fato de a distância entre os prédios residenciais e a localidade da explosão ser pequena é um ponto importante, pois mostra que o acidente colocou em perigo a segurança das famílias que residem naquela área.

A Fig. 5 (b) destaca os edifícios administrativos, a menos de 400 m da cratera, totalmente destruídos. Tanto os edifícios a base de tijolos quanto os edifícios emoldurados em aço foram inteiramente danificados. Os edifícios que se encontravam na área do armazém foram plenamente destruídos, não restando sequer uma estrutura erguida.

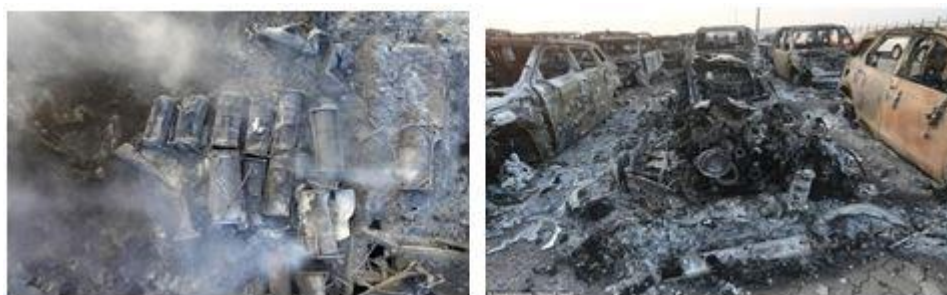
Próximo à cratera, há áreas cobertas por um pó branco, possivelmente um subproduto das reações químicas, Fig. 6 (a) (b).

Figura 6(a) (b) – Subproduto formado após as explosões.  
Fonte: Daily Mail.

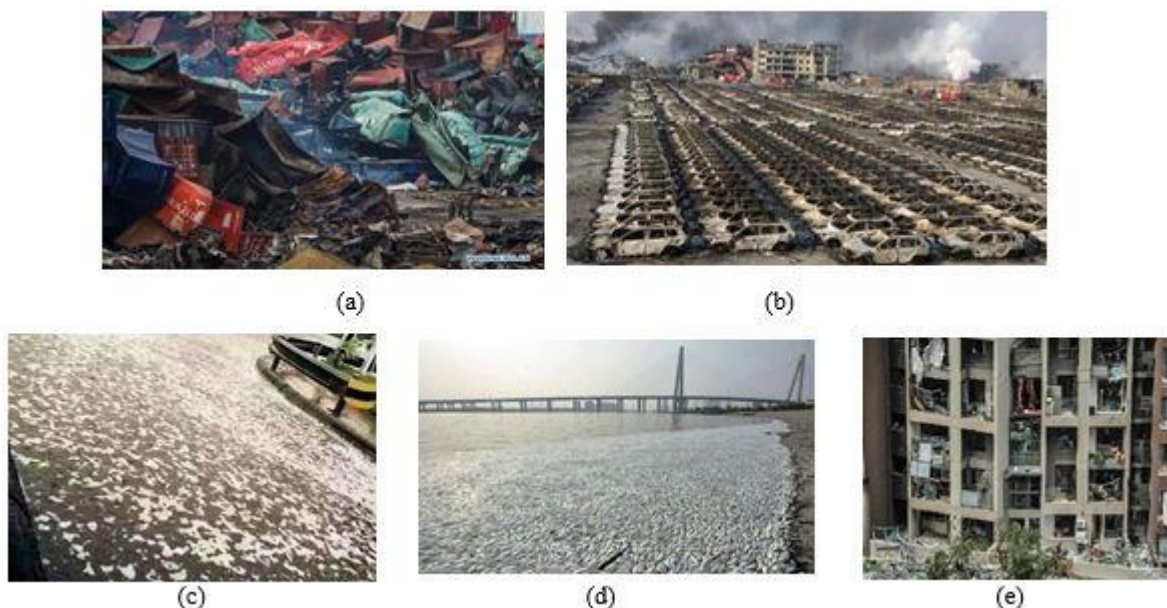
Após o acidente, a primeira chuva ocorreu em 18 de agosto, e uma espuma branca formou-se nas ruas e nos rios próximos, mostrada da Fig. 7(c). No dia seguinte, moradores locais postaram fotos de grandes quantidades de peixes mortos cobrindo as margens do rio Haihe, a cerca de 6 km da área da explosão, Fig. 7(d).

O acidente gerou grandes efeitos: 7.533 contêineres destruídos, 12.428 automóveis armazenados em pátios vizinhos tiveram a tinta metálica e pneus derretidos, e queima total da carcaça; dezenas de prédios

industriais e residenciais (aproximadamente 17.000 apartamentos) sofreram danos estruturais. O desastre também causou a morte de milhões de peixes; poluição no rio Haihe; morte de 173 pessoas e deixou 797 feridos. O acidente causou um *delay* na cadeia de suprimentos na China e também no exterior, ocasionando perda econômica direta de 1.1 bilhões de dólares [4,5].

Figura 7- (a) Contêineres após as explosões; (b) Carros totalmente queimados pelo calor das explosões; (c) Espuma branca formada após as chuvas; (d) Peixes mortos na margem do Rio Haihe; (e) Condomínio Vanke Haigangcheng, a 700 m do acidente, com os vidros estilhaçados e estruturas torcidas.

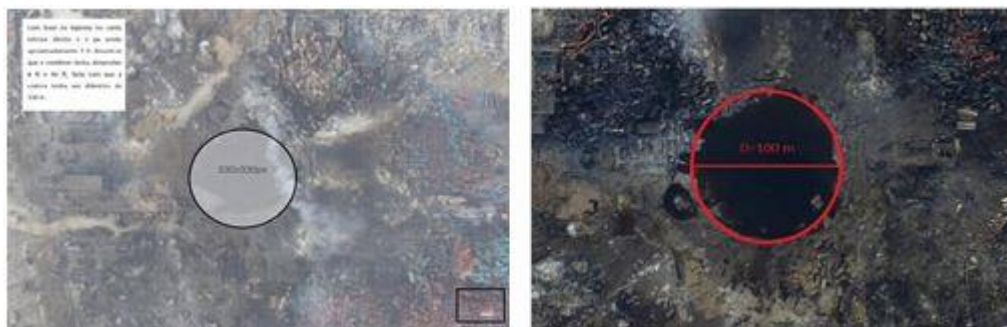
Para dimensionar o diâmetro da cratera formada após as explosões, foi usada uma imagem pixelada com as devidas dimensões determinadas (Fig. 10), sendo 1 pixel aproximadamente 1 ft. Utilizando o contêiner na imagem como referência (1 contêiner igual a 8 ft x 40 ft) o diâmetro de cratera foi estimado com valor de 330 ft, aproximadamente 100,6 metros, como visto na Fig. 10(b). A energia correspondente para criar uma cratera como a do acidente, com 100 metros de diâmetro, foi estimada em 7.538,5

Figura 9 - (a) Imagem pixelada da cratera; (b) Determinação do diâmetro da cratera.

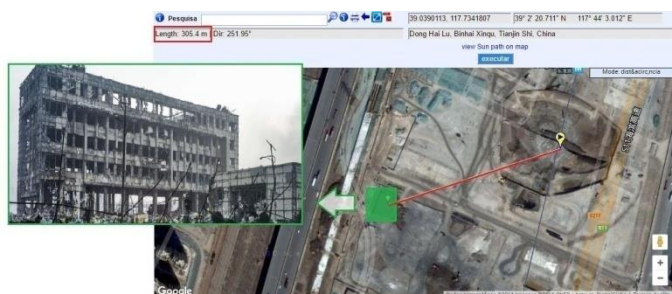
- ✓ Local: Prédio comercial;
- ✓ Raio a partir do local da explosão: 300m;
- ✓ Classificado como: “Provável destruição total das edificações”;
- ✓ Pressão equivale a: 68,9 kPa.

Figura 10 (a)-Prédio comercial quase completamente destruído.

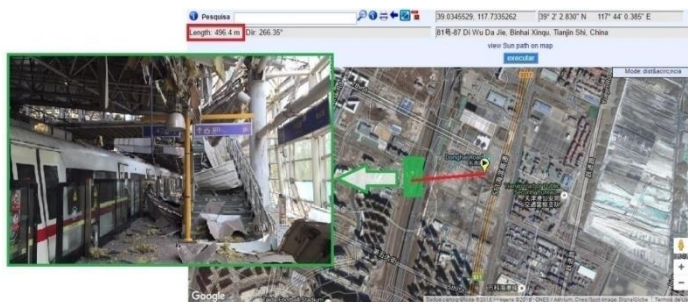
Figura 10 (b) – Estação do metrô destruído.

- ✓ Local: Estação de metrô;
- ✓ Raio a partir do local da explosão: 500m;
- ✓ Classificado como: “Edificações de placas de aço sem estrutura demolida”;
- ✓ Pressão equivale a: 21 kPa.

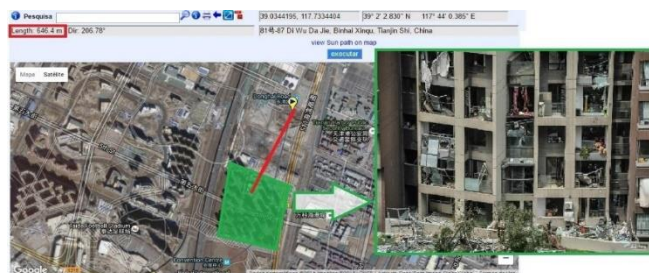
Figura 10 (c) – Condomínio Vanke Haigangcheng.

- ✓ Local: Condomínio *Vanke Haigangcheng*;
- ✓ Raio a partir do local da explosão: 700m;
- ✓ Classificado como: “Danos ocasionais as estruturas das janelas”;
- ✓ Pressão equivale a: 6,9 kPa.

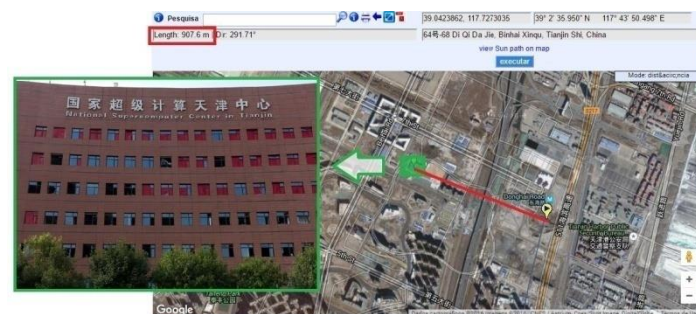
Figura 10 (d) – *National Supercomputing Center of Tianjin*.

- ✓ Local: *National Supercomputing Center of Tianjin*;
- ✓ Raio a partir do local da explosão: 900m;
- ✓ Classificado como: “Danos ocasionais as estruturas das janelas”;
- ✓ Pressão equivale a: 6,9 kPa.

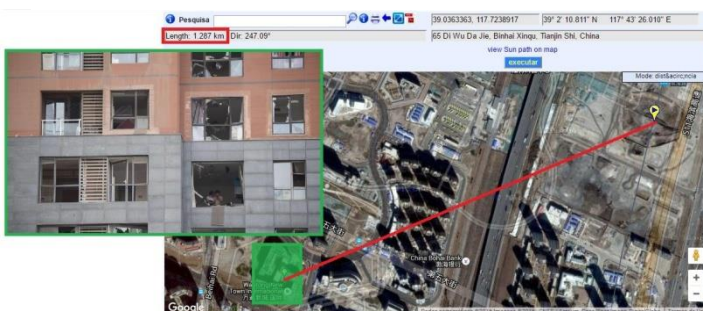
Figura 10 (e) -Condomínio *Wantong New Town International*

- ✓ Local: Condomínio *Wantong New Town International*;
- ✓ Raio a partir do local da explosão: 1200 m;
- ✓ Classificado como: “As janelas grandes e pequenas costumam quebrar”;
- ✓ Pressão equivalente: 3,4 kPa.

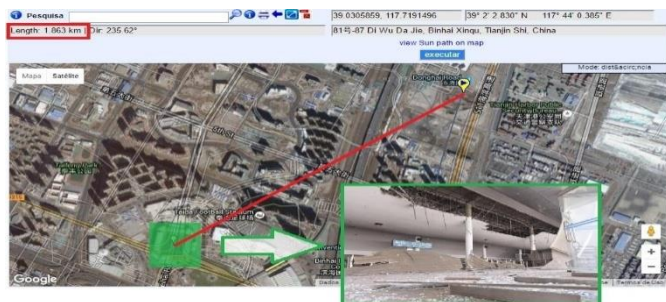
- ✓ Local: *Tianjin Taida Football Club*;
- ✓ Raio a partir do local da explosão: 1.900m;
- ✓ Classificado como: “Danos estruturais menores limitados”;
- ✓ Pressão equivale a: 2,76 kPa.

Figura 10 (f) – *Tianjin Taida Football Club* destruído.
