Prevenção de Incêndios e Explosões em Plataformas *Offshore* no Brasil – Um Diagnóstico Baseado em Auditorias do Sistema de Gestão de Segurança Operacional

Bruno Felipe da Silva, Daniela Goñi Coelho e Gilcléa Lopes Granada
Agência Nacional do Petróleo, Gás Natural e Biocombustíveis (ANP)

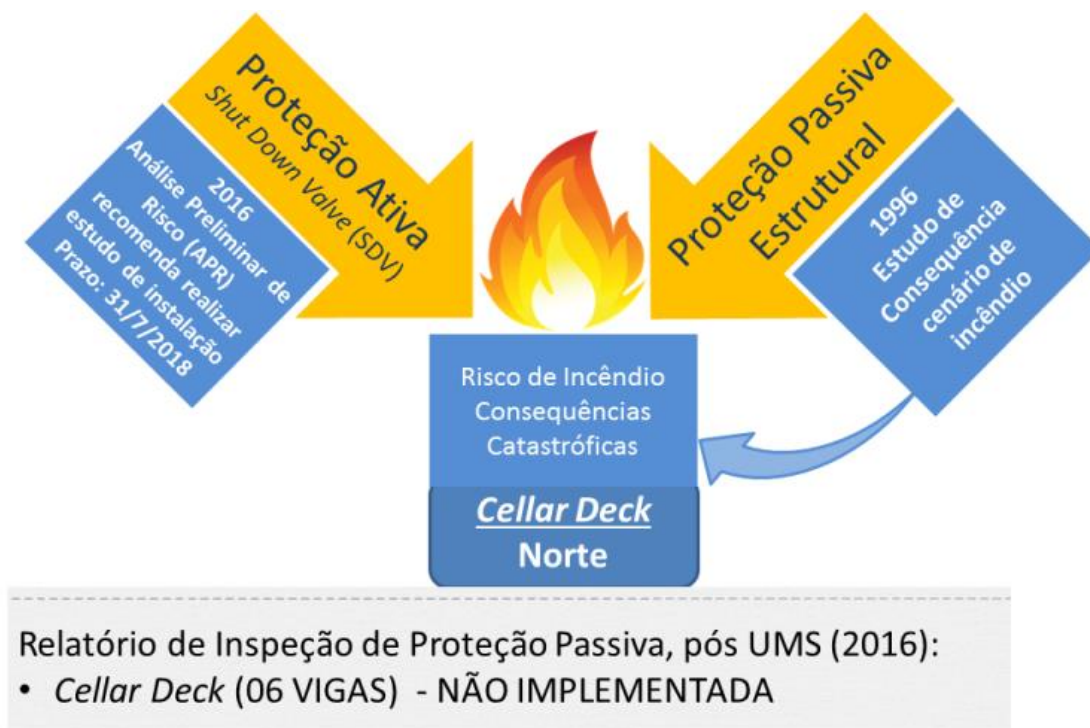
Figura 5 – Resumo das falhas para proteção passiva e ativa na mesma unidade

Em plataformas, além da proteção passiva existem as proteções ativas ao fogo [5], de atuação automática ou manual. A técnica de segmentação por bloqueio é muito importante para a redução de perigos, ao bloquear a interface entre segmentos de tubulações e equipamentos, e seus respectivos inventários de hidrocarbonetos, impedindo a propagação de um possível incêndio para outro trecho [6]. Esta proteção dada por uma válvula de segmentação de inventário, *shut down valve* (SDV), não foi instalada. Dessa maneira, a área do *cellar deck* estava desprotegida em caso de incêndio, tanto em relação a proteção ativa quanto em relação a proteção passiva, conforme mostrado a seguir na Figura 5.
