Avaliação das Condições de Utilização de Extintores de Incêndio Existentes em Estabelecimentos Comerciais de São João Del-Rei - MG

Bruno Márcio Agostini, Priscila Souza Pereira, Talita Valéria Barcelos Gregório

Instituto Federal de Educação, Ciência e Tecnologia do Sudeste de Minas Gerais
Campus São João Del-Rei

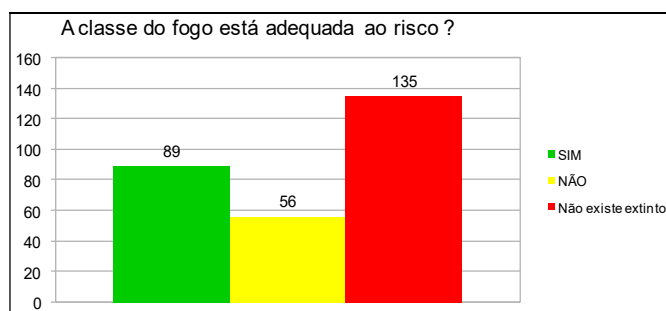
Figura 9 – Classe do fogo

Com relação a classe do fogo (Figura 9), observou-se qualitativamente que existe um número alto de estabelecimentos que adota o extintor com agente água. Ocorreram relatos provenientes dos funcionários dos estabelecimentos que, por ter um valor economicamente inferior, o extintor do tipo água pressurizada torna-se mais viável. Essa questão pode interferir no combate pois em certas situações o extintor de água não pode ser empregado.

Analisando quantitativamente a Figura 9 detectou-se que em aproximadamente 39% dos estabelecimentos onde existiam extintores a classe do fogo não estava adequada ao risco, considerado como preponderante no momento da análise. Entende-se que esse número é elevado e reflete possíveis intercorrências em situações de combate.

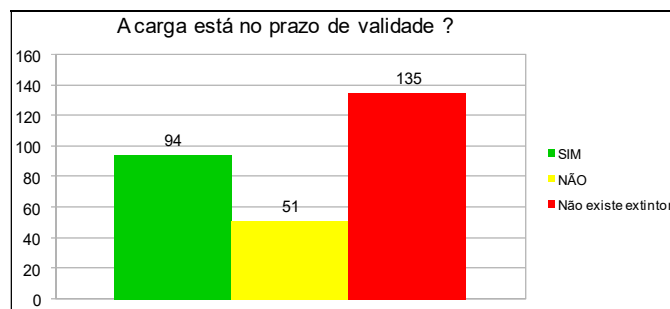
Figura 10 – Validade da carga

Quanto à validade da carga (Figura 10) detectou-se que em aproximadamente 35% dos estabelecimentos comerciais o extintor inspecionado estava com o prazo de manutenção expirado. Essa porcentagem expressiva reflete uma situação preocupante, pois um extintor com a validade vencida pode não funcionar no momento do combate, deixando de evitar que um pequeno foco de incêndio se propague quando empregado no combate.

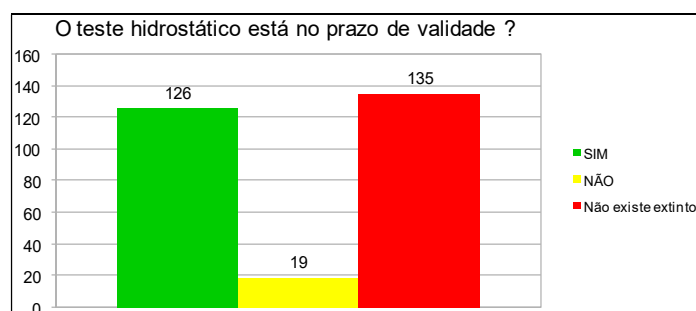
Figura 11 – Validade do teste hidrostático

Considerando o teste hidrostático e, a partir da Figura 11, detectou-se que 13% dos extintores inspecionados estavam com esse teste vencido. Esse teste ocorre quando é realizada a manutenção de terceiro nível. Esse teste avalia a real condição da carcaça suportar a pressão interna. A manutenção de terceiro nível merece a devida atenção pois em certos casos o equipamento torna-se suscetível a explosão.

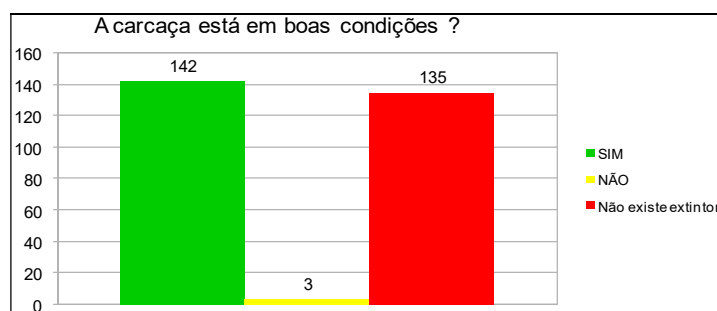
Figura 12 – Estado de conservação da carcaça do extintor.

Sobre a carcaça (Figura 12) notou-se que os estabelecimentos não têm o devido cuidado com a conservação dos extintores de incêndio. Embora tenha-se constatado que a grande maioria dos extintores estavam com a carcaça em boas condições, observou-se qualitativamente que grande parte dos extintores encontravam-se empoeirados nos cantos ou nos depósitos.

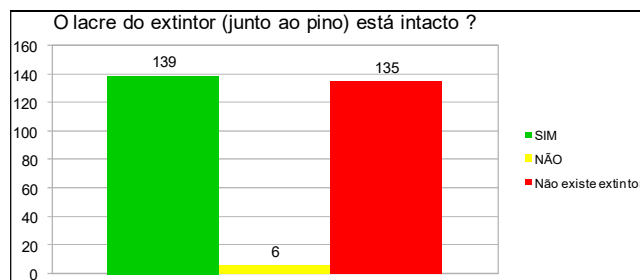
Figura 13 – Lacre do extintor

Devido à desatenção dos proprietários em relação à manutenção dos extintores de incêndio, o lacre de segurança (Figura 13), em alguns casos, não se encontrava junto aos extintores. Possivelmente o extintor já tinham sido utilizados ou alguém realizou a ruptura intencional. A existência do lacre indica que o extintor está intacto embora possa estar despressurizado ou com a carga vencida. A inexistência do lacre significa a necessidade de realização de manutenção de segundo ou terceiro nível.

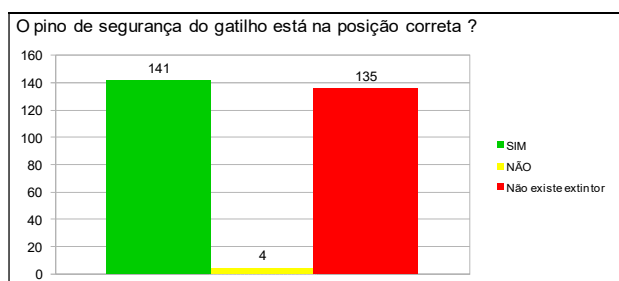
Figura 14 – Pino de segurança do extintor

O pino de alguns extintores (Figura 14) não se encontrava adequadamente posicionado. Esse fato indica possível ocorrência de utilização do extintor ou retirada intencional. Trata-se de situação que requer a realização de manutenção de segundo nível.

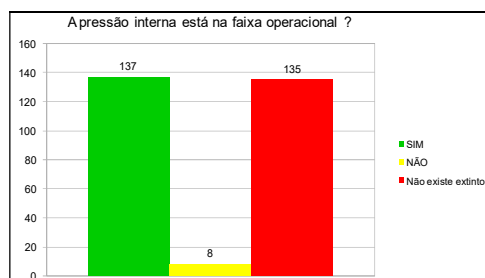
Figura 15 - Pressão interna

Alguns extintores estavam fora da faixa operacional, ou seja, estavam despressurizados (Figura 15). Esse fato pode ocorrer em situações práticas e requer a realização de manutenção de segundo nível.

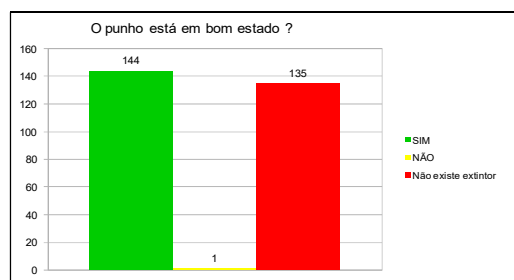
Figura 16 - Condição do punho ou manopla.

O punho é uma parte do extintor que contribuirá na sua operação. Deve estar em bom estado para viabilizar um adequado combate ao foco inicial de incêndio. Conforme indicado na Figura 16, apenas um extintor apresentou problema relacionado ao punho.

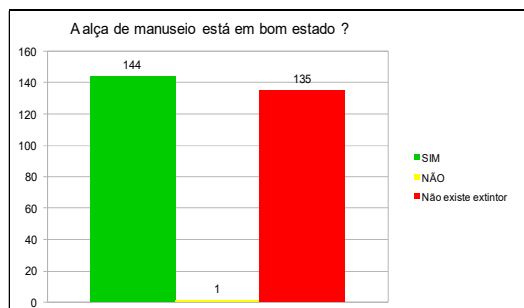
Figura 17 - Condição da alça de manuseio

A alça de manuseio (Figura 17) também deve estar em condições adequadas de forma a viabilizar o transporte do extintor e combate ao foco inicial de incêndio. Apenas um extintor apresentou problema relacionado à alça de manuseio.

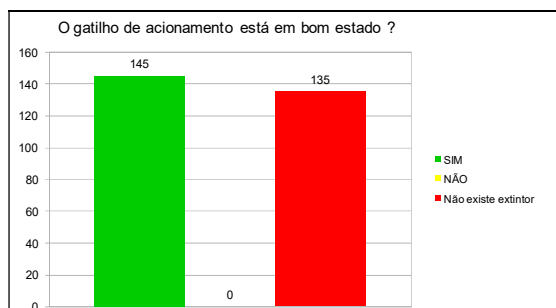
Figura 18 - Condição do gatilho de acionamento

Com relação aos extintores inspecionados, o gatilho de acionamento (Figura 18) foi um componente que não apresentou irregularidades visíveis.

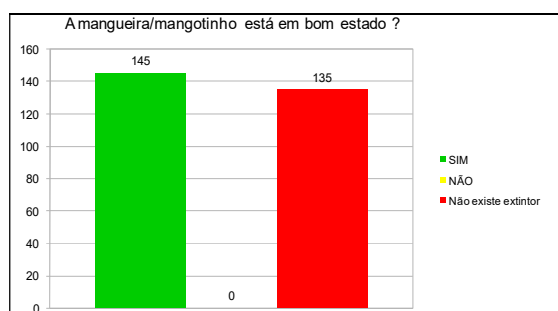
Figura 19 - Condição da mangueira

Também, com relação aos extintores inspecionados, a mangueira/mangotinho (Figura 19) foi um componente que não apresentou problemas na sua estrutura.

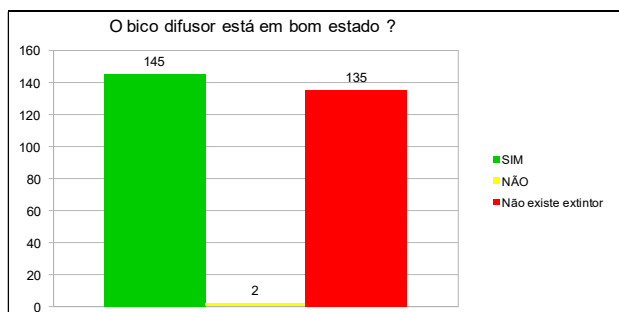
Figura 20 - Condição do bico difusor

O bico difusor (Figura 20) foi um componente que apresentou problemas em apenas dois extintores, do total inspecionado. Esses, com problemas, estavam com o bico difusor quebrado.

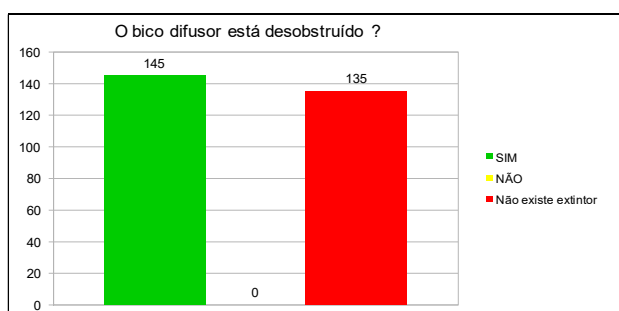
Figura 21 - Desobstrução do bico difusor

A obstrução do bico difusor (Figura 21) também não foi detectada nos extintores inspecionados.

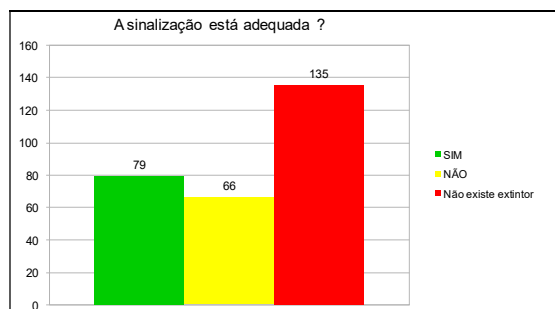
Figura 22 - Sinalização do extintor

Sobre a sinalização (Figura 22), os resultados indicam um elevado número de não conformidades. Adicionalmente percebeu-se qualitativamente que aqueles extintores que possuíam sinalização, em grande parte, a sinalização estava desatualizada perante a norma [5].

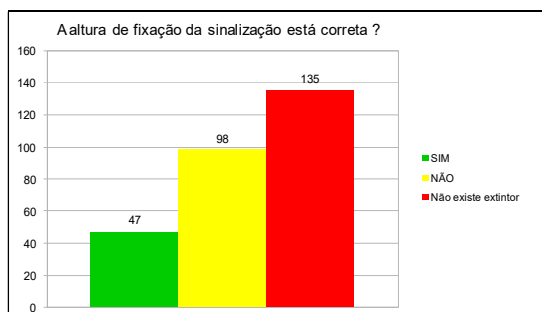
Figura 23 - Altura da sinalização

A altura de fixação da sinalização (Figura 23) também apresentou um alto número de não conformidades. Muitos estabelecimentos não se preocupam em atender a norma [5] e acabam colocando a sinalização onde é possível. Como exemplo, os extintores próximos a entrada geralmente não estavam sinalizados, e, quando estavam, a altura exigida de 1,80m não era respeitada. Em certos estabelecimentos a sinalização estava obstruída por materiais.

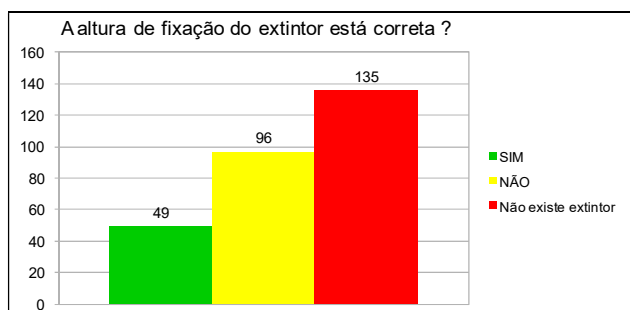
Figura 24 - Altura do extintor

A altura de fixação do extintor (Figura 24) apresentou elevado número de não conformidades. Essa desconformidade pode vir a dificultar a retirada do extintor retardando o combate.

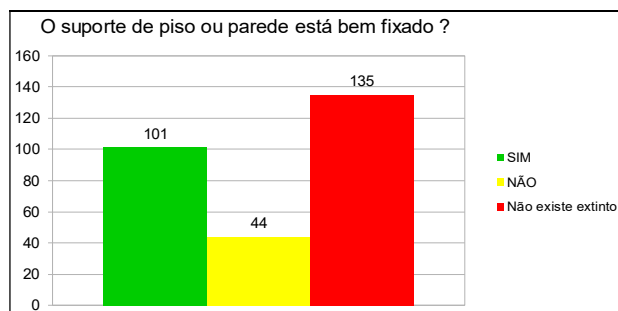
Figura 25 - Fixação do suporte de piso ou parede.

Quanto ao suporte de piso ou parede (Figura 25) observou-se qualitativamente que algumas paredes não estavam mais suportando o peso do extintor, fazendo com que o suporte ficasse frouxo podendo ocasionar a queda do extintor. Essa queda pode vir a resultar em sérios comprometimentos à carcaça ou outras partes do extintor.

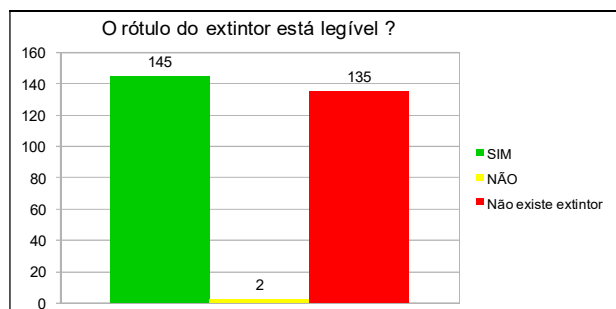
Figura 26 - Condição do rótulo

O rótulo entra na parte informativa do extintor. Sua legibilidade (Figura 26) contribui por exemplo para a realização da manutenção de primeiro nível ao verificar a validade da carga e teste hidrostático, assim como em possível combate na identificação do tipo de agente. Para os extintores vistoriados, apenas dois extintores apresentaram problemas com relação à legibilidade do rótulo.

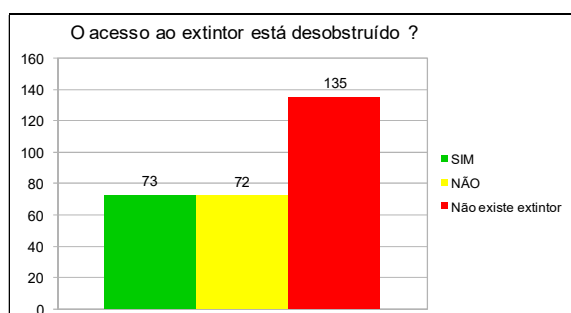
Figura 27 - Desobstrução do acesso

Com base na Figura 27 nota-se que é alto o número de estabelecimentos com extintores obstruídos. Alguns extintores encontravam-se atrás de prateleiras, debaixo de balcões ou tampados por caixas. A obstrução retarda o combate o que contribui para a propagação do foco inicial de incêndio.

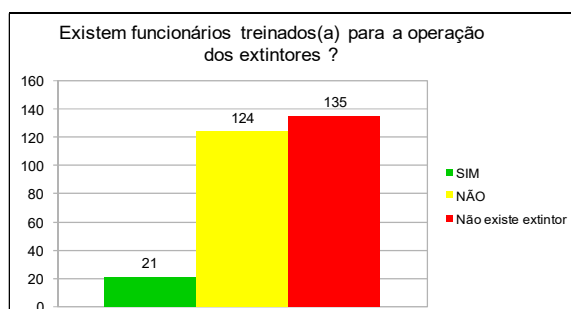
Figura 28 - Capacitação dos funcionários

Sobre a capacitação dos funcionários para manusear o extintor (Figura 28), os números indicam que não existe preocupação por conta dos proprietários em fornecer treinamento. Essa situação deveria receber maior atenção por se tratar de condição fundamental para um adequado combate ao foco inicial de incêndio, o que implica na segurança tanto das pessoas quanto dos bens materiais do estabelecimento.
