A Gestão de Crise no Incidente do Mineroduto Minas Rio: Um Estudo de Caso na Mineração

Alan Queiroz Burdin

Anglo American Brasil S.A

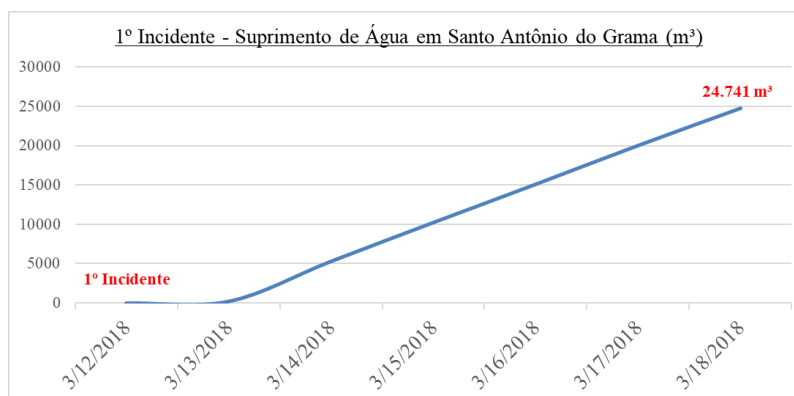
Figura 3 – Volume de água potável distribuído em Santo Antônio do Grama por dia

- **12 de março** – ocorre o 1º incidente do mineroduto e inicia-se o abastecimento de água com caminhão-pipa. A água é oriunda das estações de tratamento de água de Rio Casca e Matipó, ambos em Minas Gerais, localizados a 21 quilômetros e 70 quilômetros de Santo Antônio do Grama respectivamente. Nos primeiros 7 dias foram empregados 16 caminhões-pipa para abastecimento.
- **15 de março** – o abastecimento de água em Santo Antônio do Grama é regularizado.
- **18 de março** – um novo sistema de água potável, composto por uma estação de bombeamento e uma adutora entrou em funcionamento completo, abastecendo a estação de tratamento de água da Copasa em Santo Antônio de Grama.

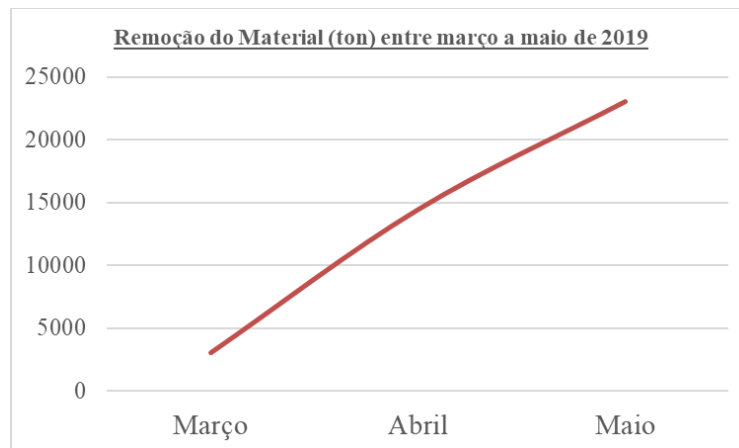
Fig. 10 – Volume de material removido do Ribeirão Santo Antônio do Grama por mês

- **12 de março** – início da limpeza
- **31 de março** – o Ribeirão Santo Antônio do Grama está limpo
- **10 de junho** – iniciado o PRAD (Programa de Recuperação de Área Degradada) para recuperar as margens e encostas afetadas pela limpeza e remediação do ribeirão, iniciando-se também a operação pente fino, que visava limpar quaisquer surgências de minério de ferro, que poderiam acontecer após o processo de remediação e recuperação.
- **18 de dezembro** – operação pente fino finalizada e a SEMAD declarou a emergência finalizada e reconheceu a limpeza e remediação do Ribeirão Santo Antônio do Grama como satisfatória, abrindo o caminho para o retorno das operações.

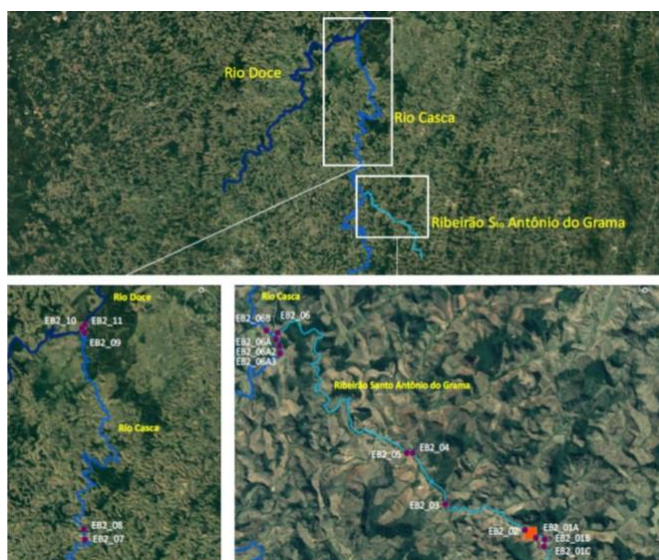
Fig. 18 – Área de abrangência do monitoramento

A fase de emergência foi na primeira semana após o 1º incidente. A fase de acompanhamento compreendeu o período entre segunda semana após o 1º incidente (12 de março), se estendendo até maio de 2018. A fase de recuperação compreendeu o período entre junho de 2018 a abril de 2019.

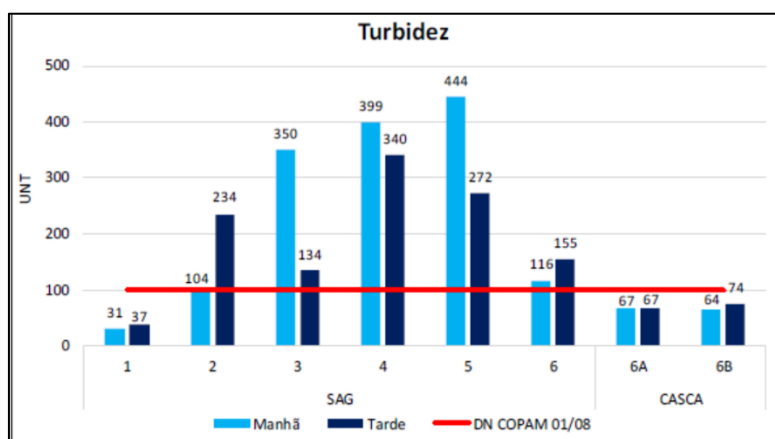
- Não houveram mudanças significativas nos parâmetros de pH, condutividade elétrica e Oxigênio dissolvido. Não foram observados efeitos tóxicos (ecotoxicidade) no Ribeirão Santo Antônio do Grama.
- Variação de turbidez acima do limite máximo permitido pela legislação nos primeiros dias após o incidente, porém, normalização nos dias subsequentes. A turbidez acima do limite foi influenciada pelas precipitações e pelas atividades de limpeza no ribeirão. Em geral, as variações dos parâmetros físico-químicos podem ser explicadas por movimentações na calha do ribeirão para limpeza, precipitações, manutenção das estruturas de contenção e características naturais do ambiente.
- A qualidade da água do Ribeirão Santo Antônio do Grama a jusante do vazamento não foi impactada pelos incidentes do mineroduto, uma vez que as condições ambientais a montante e a jusante são similares.

Fig. 21 – 30 de março de 2018, após o 2º incidente, turbidez de manhã e tarde a montante e a jusante do ponto do vazamento, no Ribeirão Santo Antônio do Grama e Rio Casca

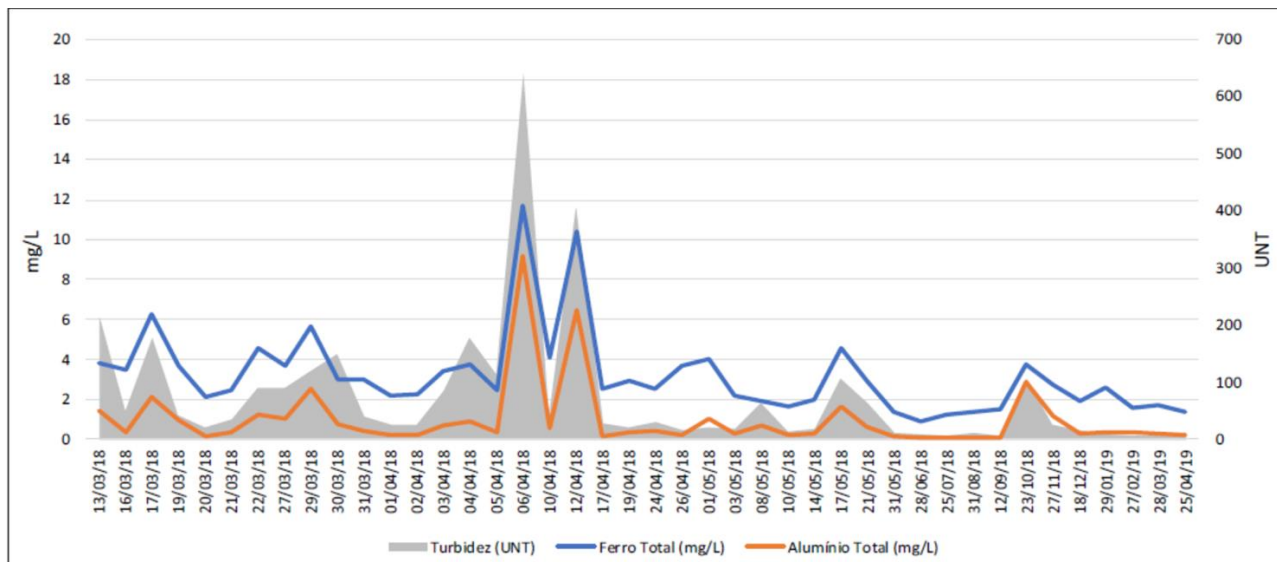
Fig. 22 – Resultados de Turbidez, Ferro Total e Alumínio Total no Ribeirão Santo Antônio do Grama e Rio Casca, no período entre 13 de março de 2018 a 25 de Abril de 2019

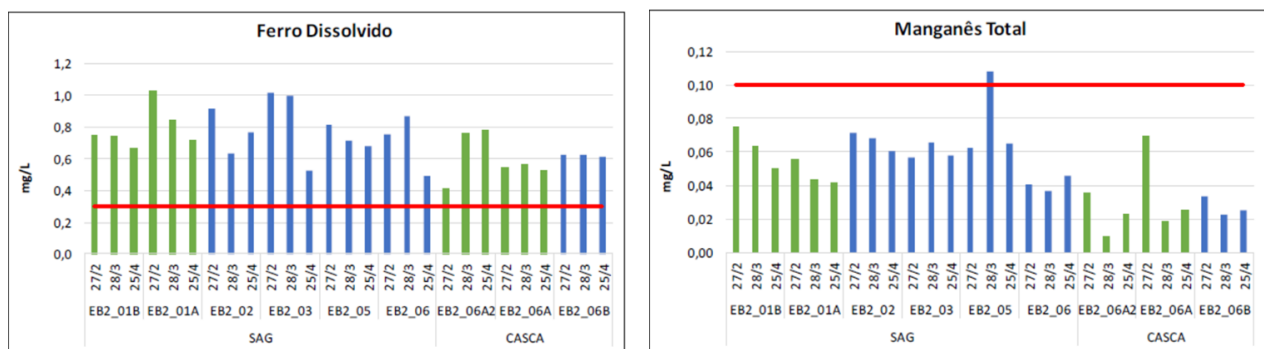
Fig. 23 – Ferro dissolvido e manganês total no Ribeirão Santo Antônio do Grama no período em fevereiro até 25 de abril de 2019

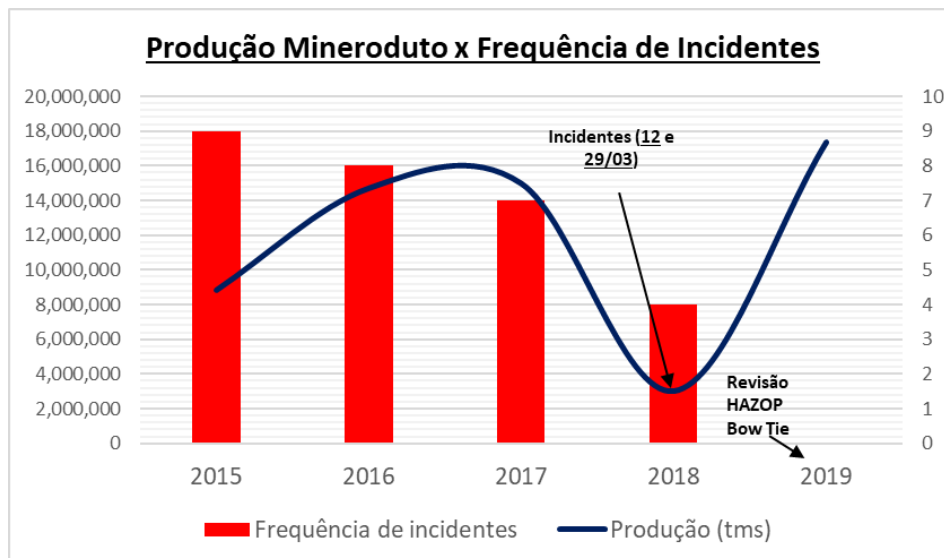
Fig. 30 – Gráfico correlacionando a produção de bombeamento do mineroduto com a frequência de incidentes.

A frequência da incidentes representa a somatória de todos os incidentes (lesão com e sem afastamento, danos materiais e ambientais).
