## Aspecto Químico do Acidente no Porto de Tianjin/China, 12/08/2015

Jéssica de Sousa Teodosio, Maria Clara de Oliveira, Sthephanie Silva dos Santos Tavares e Whei Oh Lin.

Departamento de Engenharia Química e de Materiais. Pontifícia Universidade Católica do Rio de Janeiro.  
Rua Marquês de São Vicente, 225. Gávea – Rio de Janeiro, RJ. CEP 22430-060

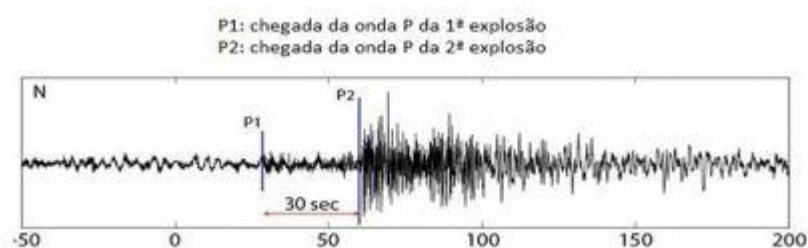
Figura 4 - Registros sísmicos referentes à primeira e segunda explosões, com 30 segundos de diferença.  
Fonte: SCHNURR, Julie. (2015).

Estima-se que a primeira grande explosão tenha sido energeticamente equivalente à detonação de 15 toneladas de TNT, e a segunda grande explosão, equivalente a 430 toneladas de TNT [3]. As bolas de fogo resultantes da explosão atingiram alturas de aproximadamente 300 metros, já a nuvem de cogumelo atingiu cerca de 600 metros, e a energia foi capaz de formar uma enorme cratera no local da explosão, com lançamento de detritos para todos os lados e destruição de todo o entorno. Tudo o que se encontrava naquele local no momento do evento foi destruído totalmente. Fotografias e vídeos mostram a extensa destruição dentro e ao redor do armazém.

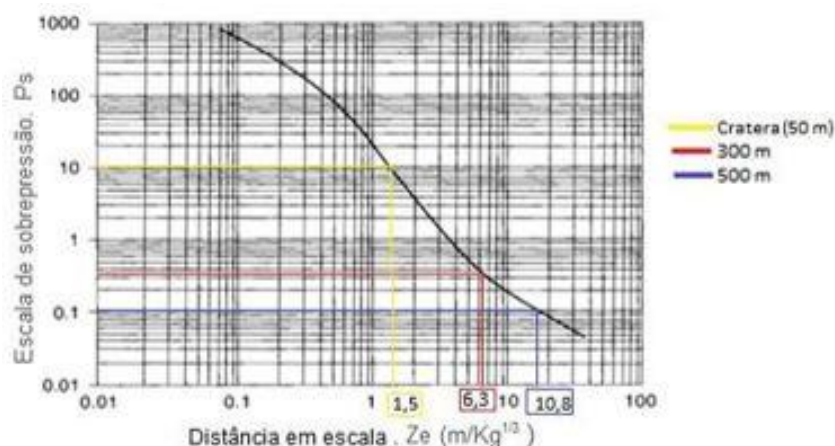
Figura 11- Relação entre distância em escala e sobrepressão.

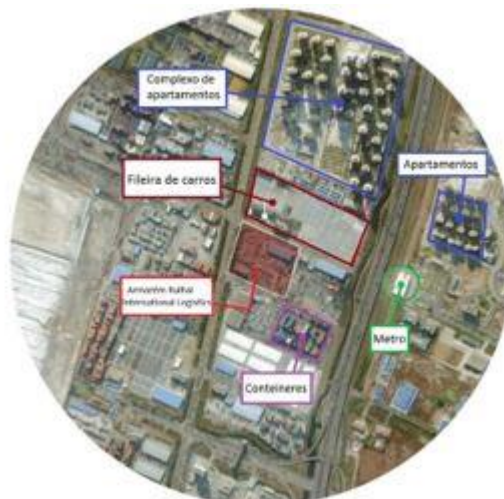
A empresa *Ruihai International Logistics* se encontra numa área de bastante movimentação de pessoas devido à grande quantidade de apartamentos localizados nas proximidades. As leis chinesas delimitam uma distância mínima segura de locais de armazenamento de produtos químicos perigosos a pelo menos 1 km de prédios públicos/residenciais e meios de transporte. Porém, num raio de 600 m haviam 3 áreas residenciais. A população concentrada na área e o horário de exposição – tarde da noite – tiveram marcante papel no grande número de feridos e mortos. A importância de um estudo sobre localização e da implementação de armazéns de produtos químicos é essencial para que ocorrências de acidentes ou incidentes não tragam risco nem envolvam a população local. Quando são negligenciadas as propriedades físicas e químicas dos produtos químicos armazenados, os efeitos e consequências de incêndios, explosões, emissão de gases tóxicos, vapores, pós e radiações ou combinações variadas desses efeitos em geral são catastróficos.

Figura 12 - Localização do pátio de carros e do Complexo de apartamentos nas proximidades do *Ruihai International Logistics*.

As quantidades e tipos de produtos perigosos estocados eram muito superiores às permitidas pela legislação local. Muitos produtos como os encontrados na empresa *Ruihai International Logistics* não poderiam ser armazenados nem manuseados no mesmo ambiente, pois em caso de vazamento acidental (face à possível ruptura de embalagens por impacto ou calor, por exemplo) de um ou mais desses produtos, o produto da embalagem aberta poderia entrar em reação química violenta com material de combate ao fogo usado na hora, ou poderiam reagir entre si descontroladamente, devido à sua instabilidade no ambiente. As consequências seriam desastrosas. O uso de água para combate ao fogo envolvendo reagentes químicos foi uma grande falha. A reação violenta de carbeto de cálcio com água gerou o combustível acetileno, o que é
