Saúde e Segurança na Mineração: um estudo de caso envolvendo o transporte de materiais em equipamentos móveis.

Quadro 1 - Identificação dos riscos na MINER-XYZ.

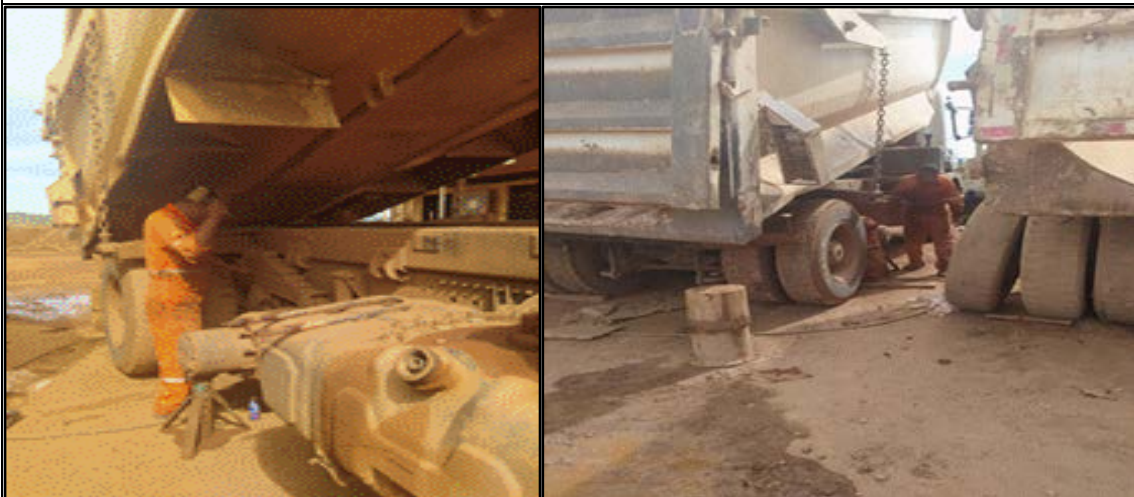
REGISTRO FOTOGRÁFICO 02

DESCRIÇÃO: Durante a realização de manutenção mecânica de veículos de uso da MINER-XYZ o operário não utiliza nenhum EPI, não foi verificado nenhum EPC no local de forma a sustentar a caçamba, ausência de sinalização para identificar a área e evitar o trânsito de terceiros e presença de objetos obstruindo a área de trabalho.

RISCOS IDENTIFICADOS: Risco de queda de mesmo nível, esmagamento e lesões.

REQUISITOS NORMATIVOS DA NR 22 [5]: 22.11.12 A manutenção e o abastecimento de veículos e equipamentos devem ser realizados por trabalhador treinado, utilizando-se de técnicas e dispositivos que garantam a segurança da operação.

22.11.20 É proibido fazer manutenção, inspeção e reparos de qualquer equipamento ou máquinas sustentadas somente por sistemas hidráulicos.

Em função da desorganização no setor oficina destaca-se a dentre as mediadas do plano de ação (Quadro 2) executadas, a construção de nova oficina mecânica para a MINER-XYZ com cobertura, iluminação adequada e espaço amplo para organização e manutenções mais seguras. Também se destaca, em função do registro de ocorrência de colisões entre veículos, a divisão do estacionamento entre veículos leves e pesados, cada qual com seu espaço separado e distantes uns dos outros.

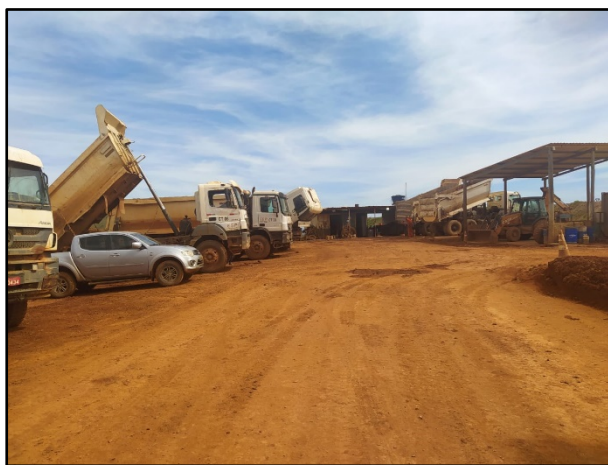
REGISTRO FOTOGRÁFICO 03

DESCRIÇÃO: O estacionamento da MINER-XYZ foi posicionado juntamente com o pátio de manutenção. Detectou-se ausência de: sinalização no pátio; indicação de trânsito; proibição de pedestres; caminho seguro para pedestres; estacionamento diferenciado para veículos leves e pesados; sinalização nos veículos de pequeno porte.

RISCOS IDENTIFICADOS: Risco de atropelamentos e colisões.

REQUISITOS NORMATIVOS DA NR 22 [5]: 22.7.6.1 (...) devendo existir baias intercaladas para o estacionamento dos veículos e ser adotados procedimentos e sinalização

adicionais para garantir o tráfego com segurança, previstos no Plano de Trânsito.

22.7.7 Os veículos de pequeno porte que transitam em áreas de mineração a céu aberto devem possuir sinalização, através bandeira de sinalização em antena telescópica ou, outro dispositivo que permita a sua visualização pelos operadores dos demais equipamentos e veículos.

AÇÃO	PRAZO	OBJETIVOS	RESULTADOS	RESPONSÁVEIS
Construção de uma nova estrutura para a área da manutenção juntamente com novo pátio de estacionamento para veículos leves e um estacionamento para veículos pesados.	Janeiro de 2021.	Melhores condições ambientais de trabalho para os colaboradores da manutenção. Organização do estacionamento.	Melhoria no ambiente de trabalho; maior organização; redução dos índices de colisões entre os equipamentos.	Gerência; Gestor de contrato; Gestão de infraestrutura; SESMT.
Aplicação e Treinamento sobre 5S: <i>Seiri</i> ou Senso de Utilização; <i>Seiton</i> ou Senso de Organização; <i>Seisō</i> ou Senso de Limpeza; <i>Seiketsu</i> ou Senso de Padronização; <i>Shitsuke</i> ou Senso de Disciplina.	Janeiro de 2021.	Discutir e instituir cultura organizacional de melhoria das condições do ambiente de trabalho, identificar ferramentas, uso de EPI, EPC para os profissionais da frente de lavra (operação de transportes).	Aumento da produtividade; facilitar a detecção de erros, objetos fora do lugar e outros problemas que precisam de atenção; prevenção de acidentes; melhoria do ambiente de trabalho.	SESMT; Gerência.

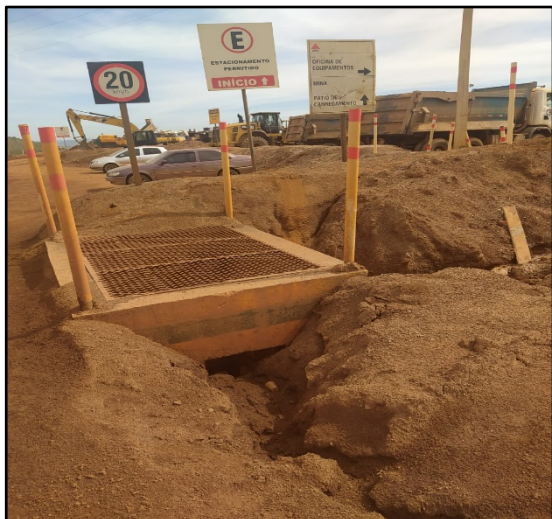
REGISTRO FOTOGRÁFICO 04

DESCRIÇÃO: No local exposto, há trânsito de veículos e pessoas. Apesar da área estar sinalizada, a sinalização é referente aos veículos. Falta passagem segura para pedestres com reconstrução de áreas degradadas.

RISCOS IDENTIFICADOS: Risco de queda de nível diferente, atropelamentos.

REQUISITO NORMATIVO DA NR 22 [5]: 22.7.18 As vias de circulação de pessoas devem ser sinalizadas, desimpedidas e protegidas contra queda de material e mantidas em boas condições de segurança e trânsito.

Construção de caminho seguro para pedestres na mina.	Fevereiro de 2021.	Redução dos riscos de atropelamento.	Maior segurança para os colaboradores que transitam no interior da mina.	Gerência; Gestor de contrato; Gestão de infraestrutura; SESMT.
Treinamento sobre acidentes, incidentes e a segurança no dia a dia dos operários das atividades de transporte de material.	Fevereiro de 2021.	Diminuir significativamente os riscos de acidentes e de doenças ocupacionais relacionados à frente de lavra e operações de transporte.	Orientar ações para execução do trabalho com segurança e eficácia.	SESMT; Recursos humanos; Marketing.
Planejamento das atividades de escavação da mina.	Imediato.	Taludamento com angulação correta da mina.	Redução dos riscos de deslizamento de terra e soterramentos.	Engenheiros de minas; Gerência.
Reestruturação do ponto de basculamento da bacia de rejeitos e contratação de sinalizador/manobrista.	Imediato.	Ponto de basculamento seguro com iluminação, sinalização e manobrista.	Redução dos riscos de deslizamento, tombamentos de equipamentos e acidentes.	Engenheiros de minas; Gerência; SESMT.

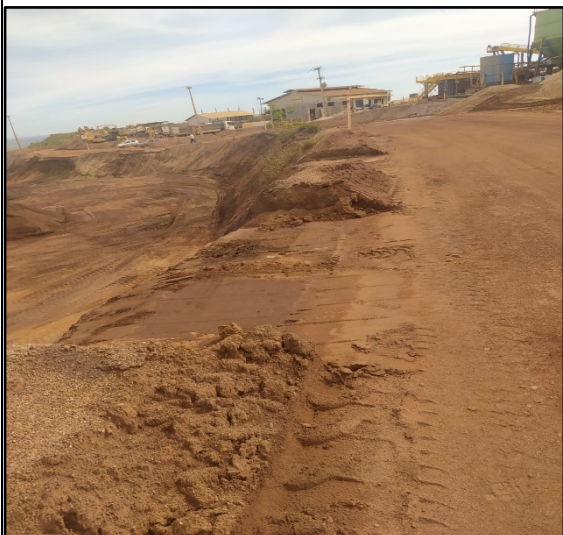
REGISTRO FOTOGRÁFICO 05

DESCRIÇÃO: Leiras mal conformadas, encontrando-se em desacordo com o que exige a NR 22 (BRASIL, 2019).

RISCO IDENTIFICADO: Risco de tombamentos de equipamentos.

REQUISITOS NORMATIVOS DA NR 22 [5]: 22.7.6 O transporte em minas a céu aberto deve obedecer aos seguintes requisitos mínimos: a) os limites externos das bancadas utilizadas como estradas devem estar demarcados e sinalizados de forma visível durante o dia e à noite; (...) c) nas laterais das bancadas ou estradas onde houver riscos de quedas de veículos devem ser construídas leiras com altura mínima correspondente à metade do diâmetro do maior pneu de veículo que por elas trafegue.

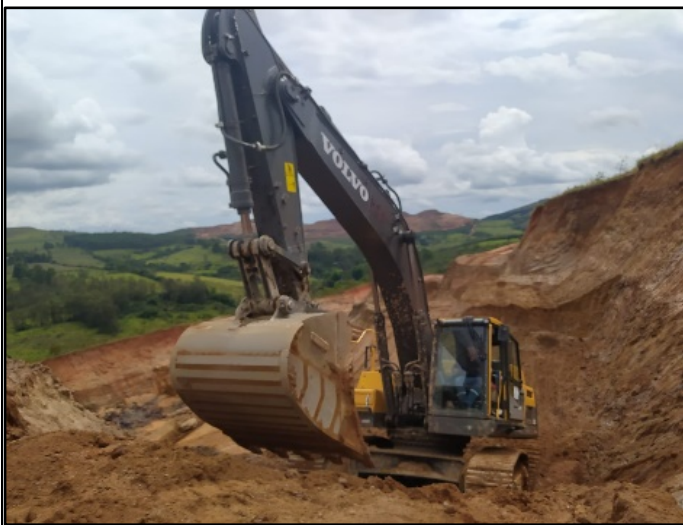
REGISTRO FOTOGRÁFICO 06

DESCRIÇÃO: Processo de escavação contínuo e a ausência de taludamento da mina.

RISCOS IDENTIFICADOS: Risco deslizamento de terra; risco de soterramento de veículos, equipamentos e operadores.

REQUISITOS NORMATIVOS DA NR 22 [5]: 22.11.19 Nas operações com máquinas e equipamentos pesados devem ser observadas as seguintes medidas de segurança: (...) c) não operar em posição que comprometa sua estabilidade.

22.14.2 A empresa ou Permissionário de Lavra Garimpeira deve adotar

procedimentos técnicos, de forma a controlar a estabilidade do maciço, observando-se critérios de engenharia, incluindo ações para: (...) c) monitorar e controlar as bancadas e taludes das minas a céu

aberto; (...) e) verificar a presença de fatores condicionantes de instabilidade dos maciços, em especial, água, gases, rochas alteradas, falhas e fraturas.

22.19.13 Os acessos às bancadas devem ser identificados e sinalizados.

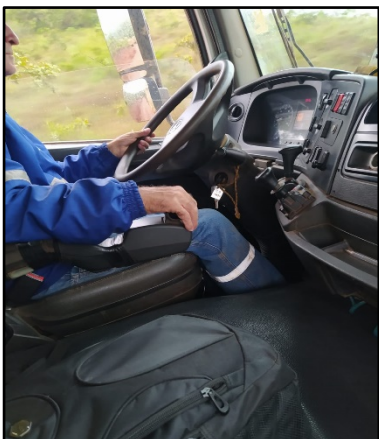
REGISTRO FOTOGRÁFICO 07

DESCRIÇÃO: Este registro demonstra que o motorista está sem o cinto de segurança ao dirigir o veículo.

RISCO IDENTIFICADO: Risco de projeção do motorista em caso de acidentes como colisões.

REQUISITO NORMATIVO DA NR 22 [5]: 22.7.11 O transporte de trabalhadores em todas as áreas das minas deve ser realizado através de veículo adequado para transporte de pessoas, que atenda, no mínimo, aos seguintes requisitos: (...) c) cinto de segurança;

Com relação ao cinto de segurança, foi criado um procedimento operacional padrão (POP) interno em que os operadores de baía estão dispensados do uso obrigatório do cinto de segurança, uma vez que o mesmo os protege contra colisões e na referida operação, a chance de colisão é mínima devido a velocidade baixa (em torno de 5km/h) dos equipamentos. Nesta operação, o maior risco de acidente é de tombamento e o cinto de segurança pode dificultar seu resgate em caso de acidentes.

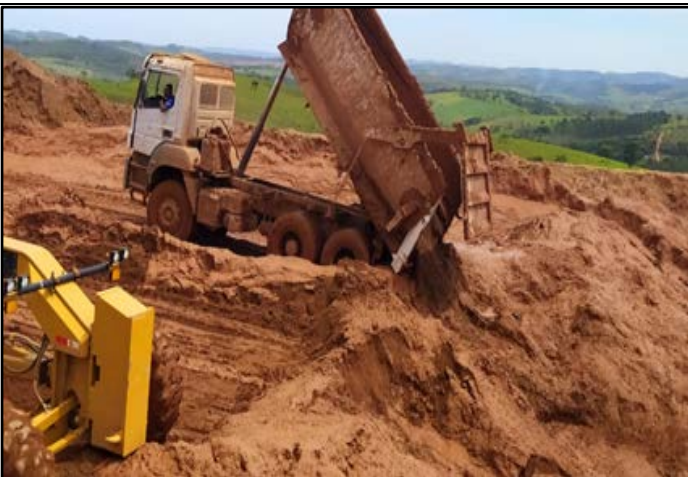
REGISTRO FOTOGRÁFICO 08

DESCRIÇÃO: Local de despejo do rejeito durante o dia e à noite. Identificou-se: ausência de leiras, ausência de iluminação; ausência de sinalização do ponto de basculamento; excesso de lama no acesso.

RISCO IDENTIFICADO: Risco iminente de tombamento.

REQUISITOS NORMATIVOS DA NR 22 [5]: 22.19.12 As áreas de basculamento devem ser sinalizadas, delimitadas e protegidas contra quedas acidentais de pessoas ou equipamentos.

22.27.6 Durante o trabalho noturno ou em condições de pouca visibilidade em minas

a céu aberto, as frentes de basculamento ou descarregamento em operação devem possuir iluminação suficiente.

Algumas medidas de segurança diretamente relacionadas aos riscos expostos no Quadro 1 foram aplicadas de forma imediata, a fim de evitar acidentes fatais. Uma dessas medidas foi viabilizar ao trabalhador, conforme o item 22.5.1 da NR 22 [5] o direito de interromper uma tarefa sempre que constatar evidências que representem riscos graves e iminentes para sua segurança e saúde ou de terceiros, comunicando imediatamente o fato a seu superior hierárquico que diligenciará as medidas cabíveis. Baseando-se no referido item, ficou estabelecido como regra da empresa que não haverá operações na baía sem a presença de leiras e acessos adequados. Tal medida mitiga o risco grave e iminente de tombamentos de caminhões, visto que a operação é perigosa devido à grande quantidade de lama. O ponto de basculamento do material passou a sofrer monitoramento constante para manutenção dos acessos e da leira no ponto de despejo. Além disso, foram contratados manobreadores para atuar no local, orientando os operadores quanto ao ponto certo de basculamento.

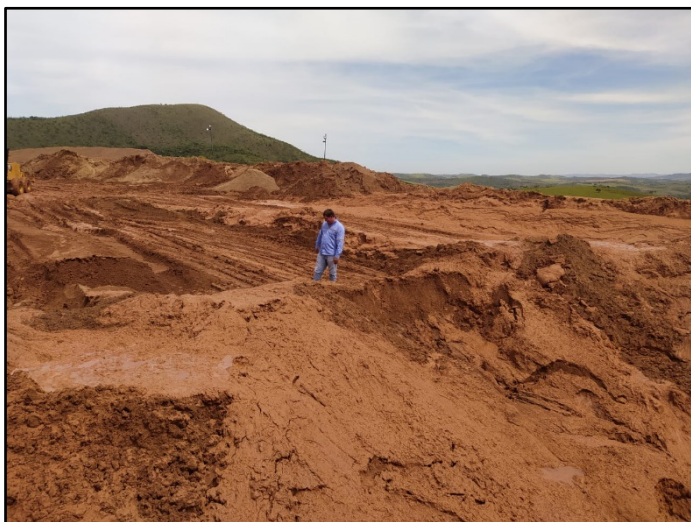
REGISTRO FOTOGRÁFICO 09

DESCRIÇÃO: Registro de circulação de pessoas nos acessos e em pontos de basculamento de rejeito; ausência de proibição de pedestres, com placas, indicação, iluminação e alerta; ausência de sinaleiro ou manobrista.

RISCOS IDENTIFICADOS: Risco de acidente por choque com equipamentos e veículos, queda, lesão, atropelamento, soterramento.

REQUISITO NORMATIVO DA NR 22 [5]: 22.19.12 As áreas de basculamento devem ser sinalizadas, delimitadas e protegidas contra quedas acidentais de pessoas ou equipamentos
